平成 26 年 4 月 17 日

会社名 電源開発株式会社  
代表者名 代表取締役社長 北村 雅良  
(コード: 9513、東証第一部)  
問合せ先 秘書広報部広報室 課長 北風 正男  
(TEL. 03-3546-2211)

## 松浦火力発電所 2 号機での定期点検中の事故について (第 2 報)

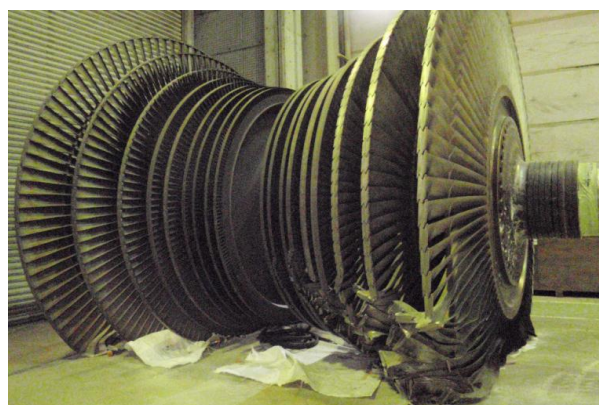
平成 26 年 3 月 28 日に、定期点検中の松浦 2 号機の低圧タービンロータが落下し損傷する事故がありました (同日お知らせ済み)。現在、事故原因の特定を進めるとともに、早期の発電再開に向け以下の取組みを行っています。

【損傷した低圧タービンロータ】

損傷した低圧タービンロータの再使用の可否等を判断するために、製作メーカーの工場で精密検査を行っています。再使用による定格出力での本格復旧の可否、可能である場合の発電再開時期は、本年 5 月末に判明する見込みです。

損傷した低圧タービンロータの再使用が困難な場合に備え、(1)と並行して低圧タービンロータの新規製作を開始しています。新規製作品により本格復旧する場合、現時点では平成 27 年 12 月となる見込みです。

早期の復旧に向け、本格復旧を待たず可能な限りの出力を確保する方策として、部分負荷での仮復旧をあわせて検討しています。その実現可否、可能である場合の発電可能出力や発電再開時期は、本年 5 月末に判明する見込みです。
