鬼首地熱発電所 噴気災害の発生原因と今後の安全対策の報告について

噴出物の状況
- 噴出の規模、噴出物の種類・厚さの特徴 -

噴出物の状況
—噴出物の飛行距離と角度、及び発生メカニズム—

立入禁止区域及び噴気活動モニタリング実施内容

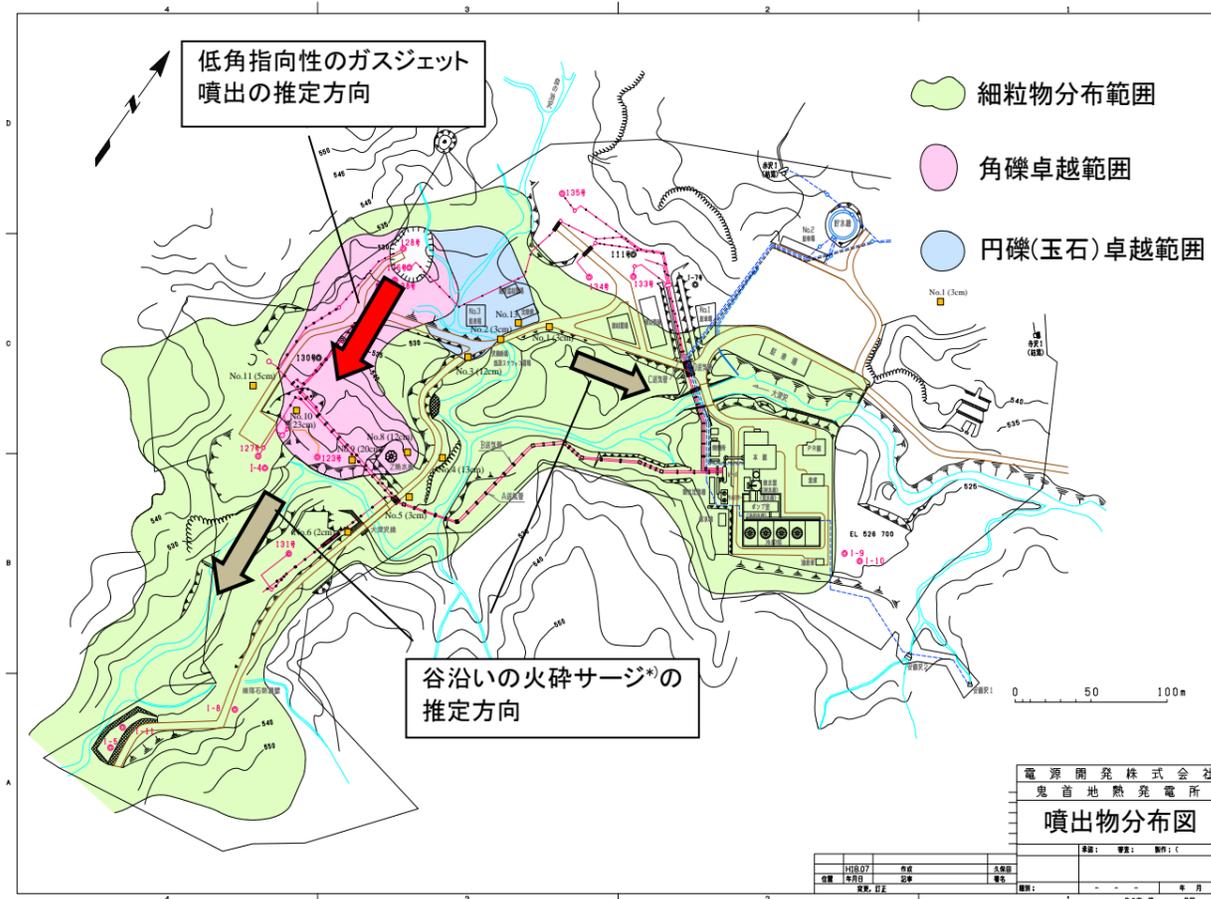
1. 噴出物の分布、流動方向

- ・噴出物のうち①細粒物は噴気口を中心に南方向と東北東方向に分布、②角礫卓越範囲は噴出口から南方向に特徴的に分布、③円礫(玉石)卓越範囲は東方向の噴気口近傍に主に分布。
- ・堆積した噴出物の厚さは、噴気口から南側にかけて厚く堆積しており、噴出口の南側直近(測定値)で最大130cm、距離と共に厚さを減じるものの、距離約120m地点で約16cm。
- ・赤色矢印は低角弾道のガスジェットの推定方向。灰色矢印は谷沿いの火砕サージ^{*)}の推定方向)
- ・噴出物の総量は9,000m³~10,000m³と推定(総堆積面積は87,000m²)

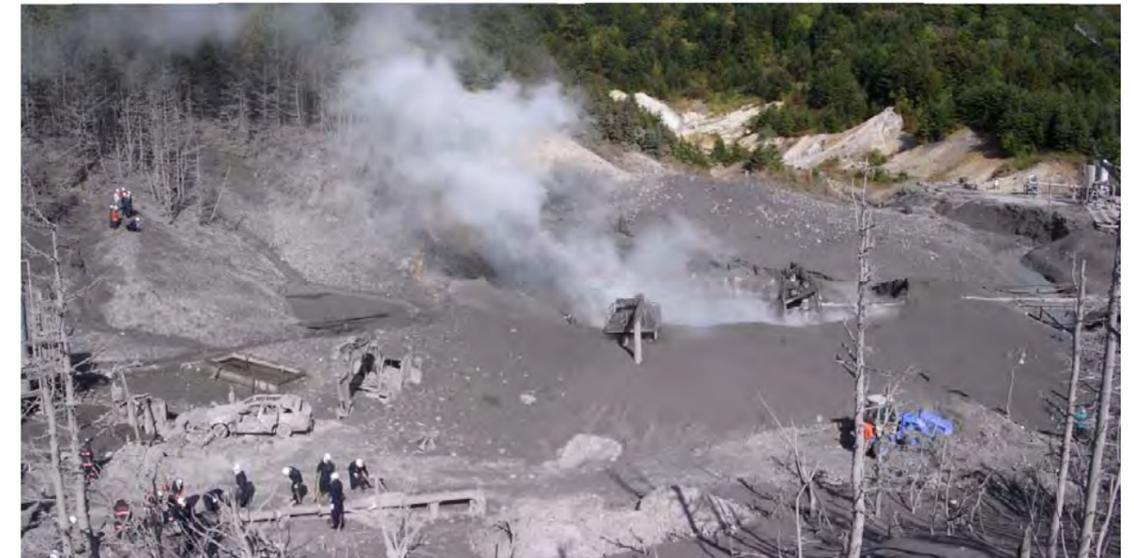
2. 噴出口周辺(南側から写す)2010/10/18

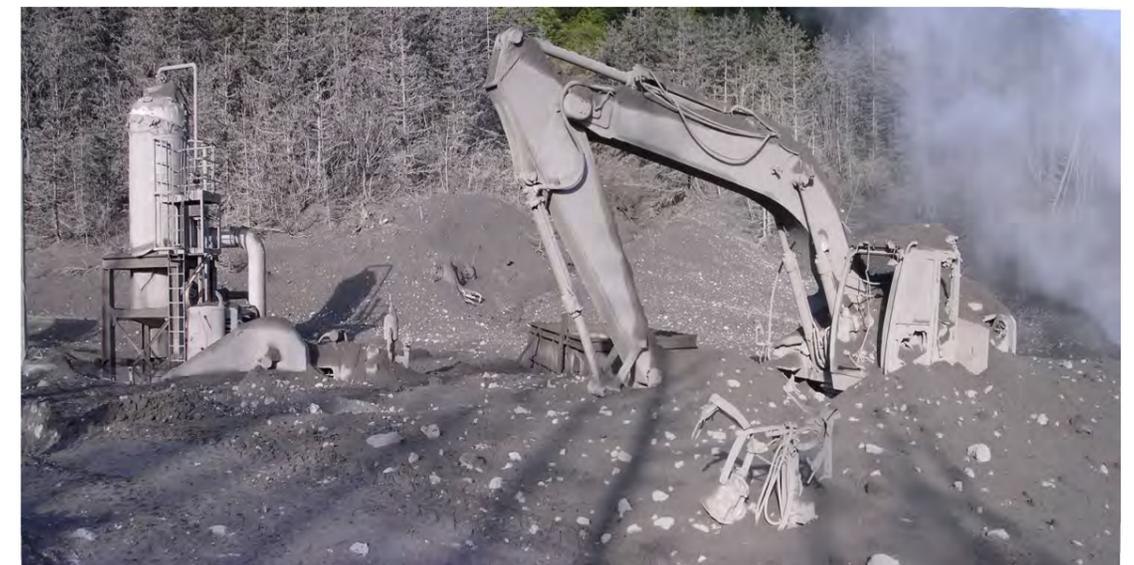
3. 噴出物堆積状況

厚さ85cm: 噴出口より約40m地点(128号セパレータ隣) 2010/10/18

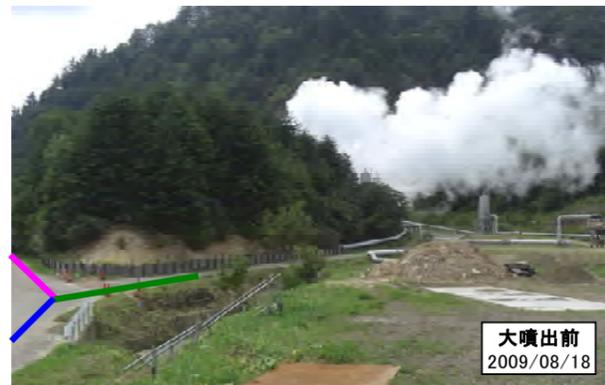
大噴出前
2009/08/18

2. ガスジェット噴出前後での南側小山の状況

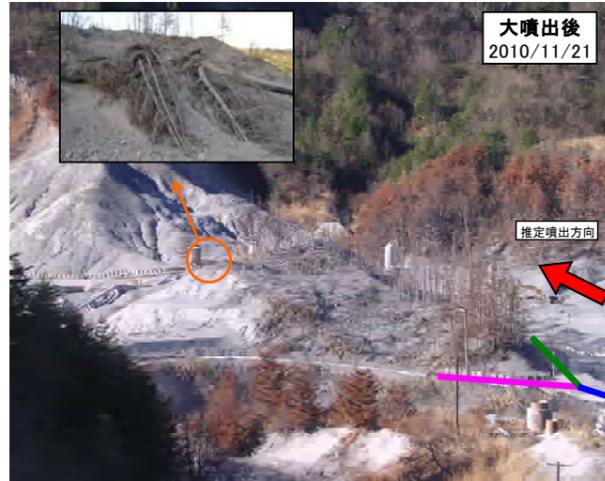
大噴出後
2010/11/21

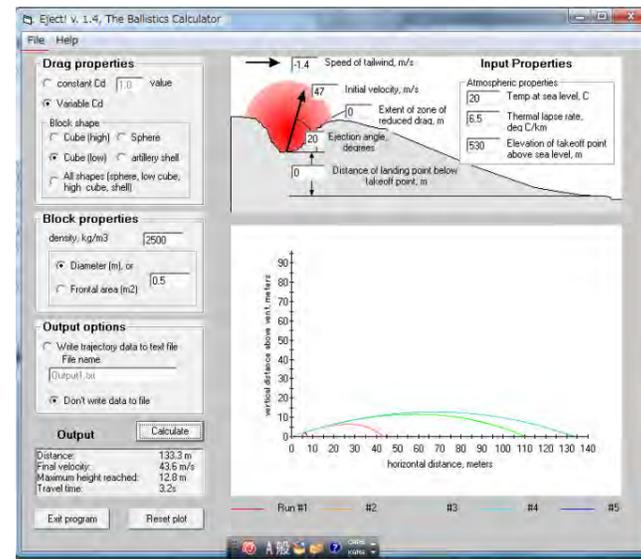
1. 火山噴出物弾道計算ソフトによる本地域の角礫弾道計算例 (Mastin, 2007).

- ・図の4つの弾道はそれぞれ、角礫の径を1mm(濃赤色), 1cm(淡赤色), 10cm(緑色), 50cm(水色)としたもの。
- ・噴出角度を20°とした場合、径50cmの角礫が130mの距離に到達するためには、初速度として47m/sec程度が必要。

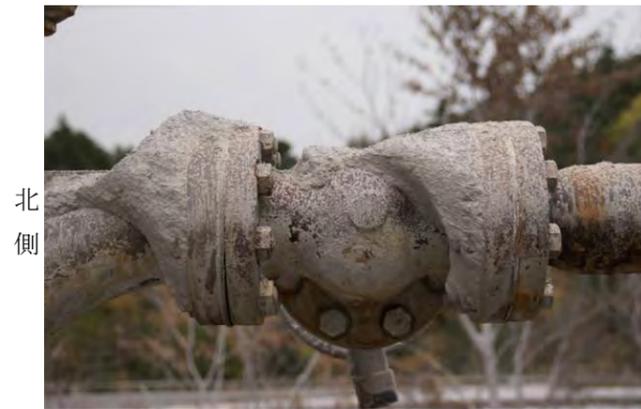
3. 円版状鋼材の北側の面に付着した細粒火砕サージ堆積物. 北方から噴出した低角指向性が認められる。(2010年10月30日村岡教授撮影)

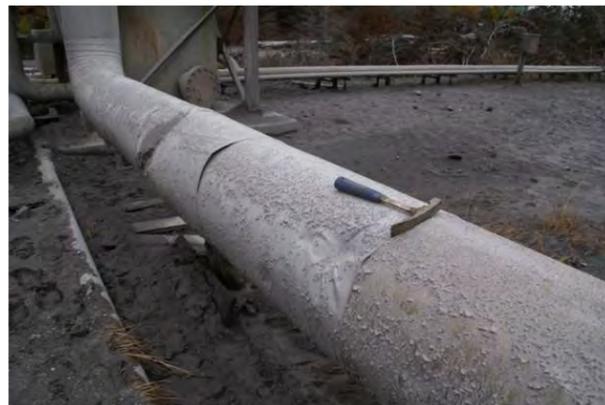
4. 角礫の衝突痕跡. 角礫は真上からではなく、かなり低角度の弾道を描いて北側から衝突。(2010年10月30日村岡教授撮影)

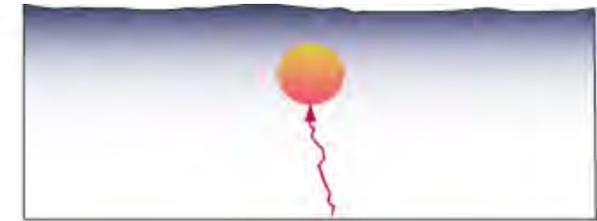
①. 「長期間かけて、地下浅部に高圧の流体の溜りが形成」

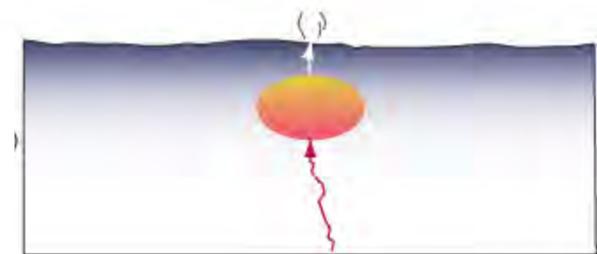
②. 「流体の供給と共に蒸気リークが発生」
(鬼首の9/8~10/16の事象に相当)

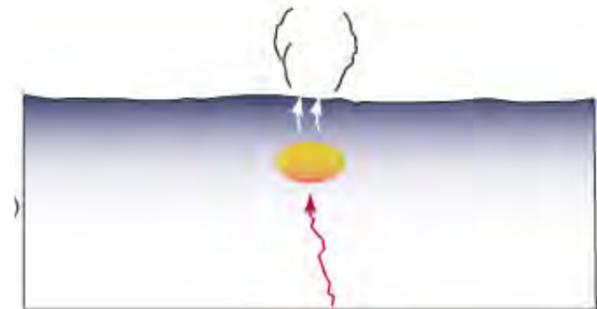
③. 「地表への蒸気の噴出と減圧沸騰の発生」
(鬼首10/17大噴出の最初の事象)

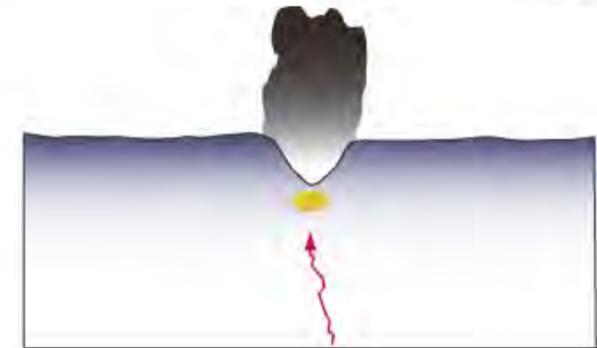
④. 「爆発的に蒸気化が進行し岩盤を吹飛ばし地表に噴出」
(鬼首の10/17の事象)

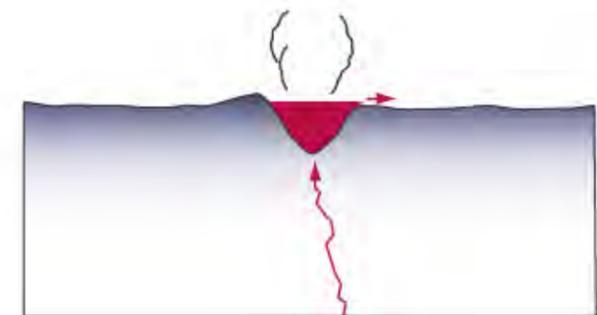
⑤. 「地表への流路が確保されると定常的な地表流出が継続」
(鬼首の10/18以後の事象)
