タービンロータ地切り～吊上げ時

再発防止対策

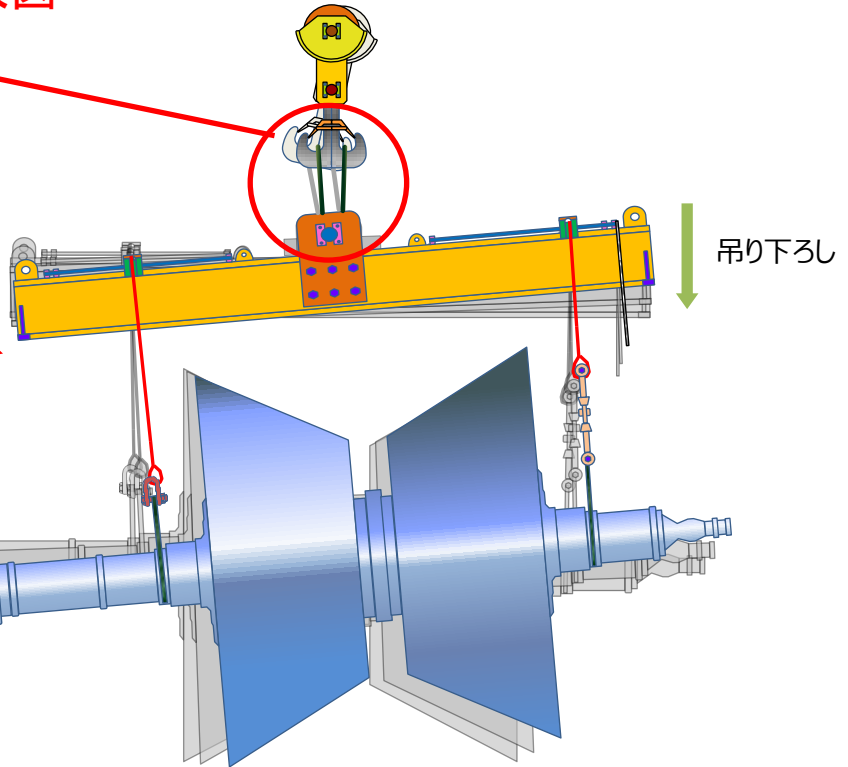
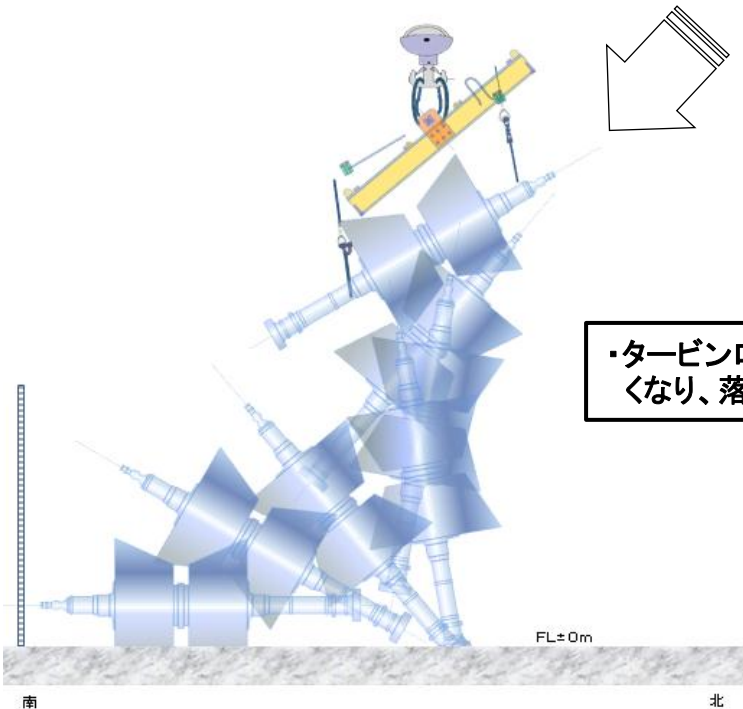
拡大図

- ・吊り下ろし時に、吊りビームとビンまたはピンと繊維スリングの拘束が解け動いたことで、繊維スリング左右の荷重差によるアンバランスが発現。
- ・吊りビームとタービンロータが傾き、揺動が発生。

・タービンロータが吊り具から滑り、傾きが大きくなり、落下に至った。
