2019年6月 梅雨前線に伴う瀬戸石ダム通砂／排砂運用の実施について

2019年7月11日
電源開発株式会社
西日本支店

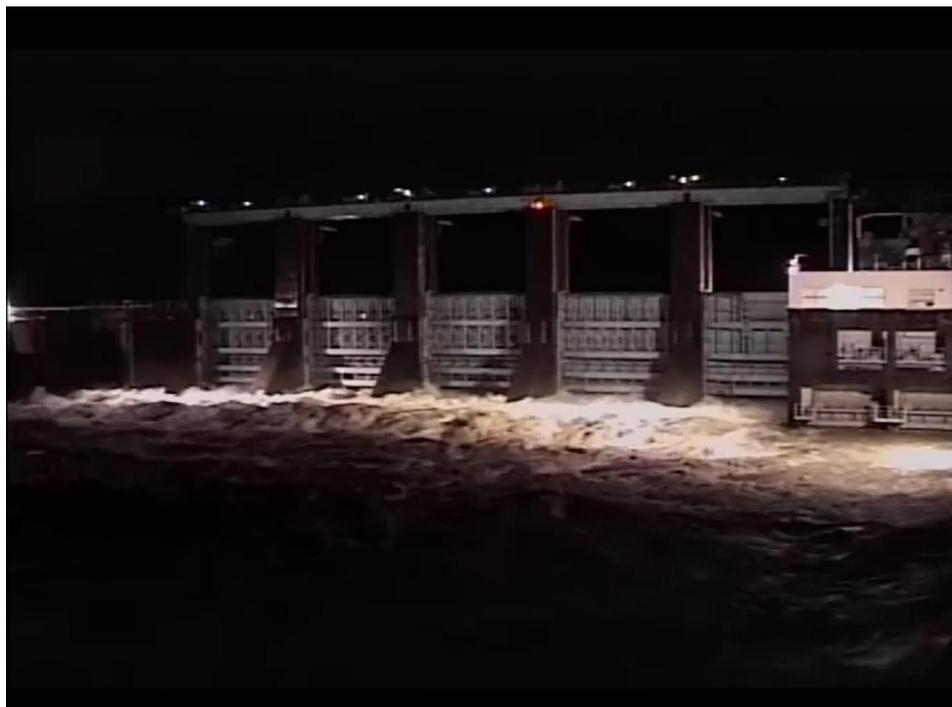
- ・通砂／排砂実施中の濁度は、既往の同規模出水時の実績と大きな差はなかった。
- ・通砂／排砂実施中の現場巡視の結果、ダムおよびダム湖の異常等は確認されなかった。

瀬戸石ダム通砂／排砂運用中状況(7月3日21時30分、2,085m³/秒 放流状況)
