2019年7月 梅雨前線に伴う瀬戸石ダム通砂／排砂運用の実施について  
(2019年度第2回)

2019年7月22日  
電源開発株式会社  
西日本支店

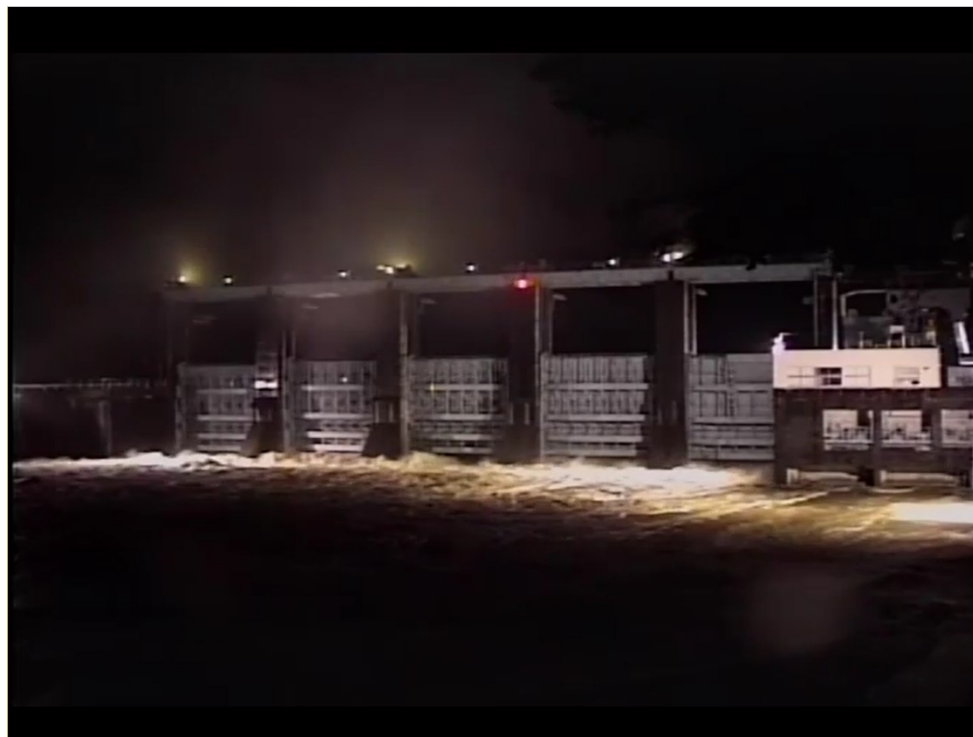
## 2. 状況写真

- ・通砂／排砂実施中の濁度は、既往の同規模出水時の実績と大きな差はなかった。
- ・通砂／排砂実施中の現場巡視の結果、ダムおよびダム湖の異常等は確認されなかった。

瀬戸石ダム通砂／排砂運用中状況(7月14日00時00分、3, 200m<sup>3</sup>／秒 放流状況)
