## 瀬戸石ダム・発電所 復旧作業状況

写真 放水口での土砂排除前・後の状況

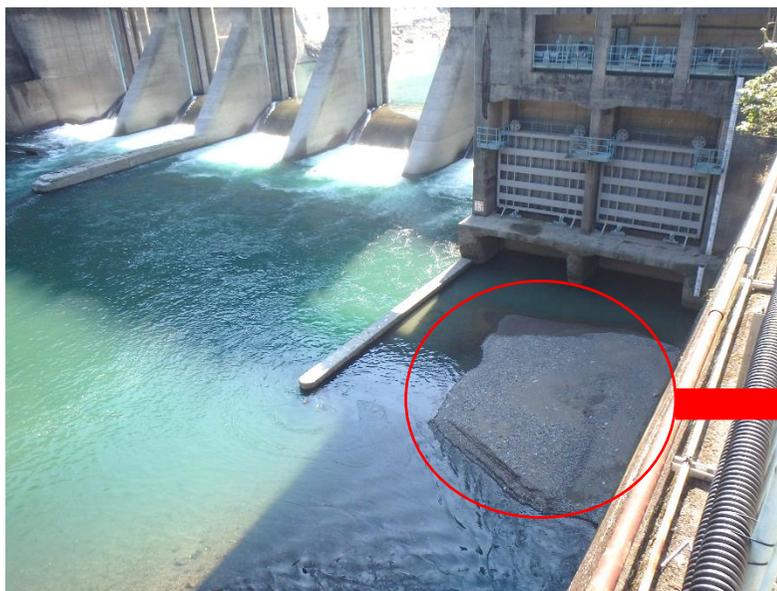
① 土砂排除前(2020年11月)

- ・ 瀬戸石発電所の取水口と放水口には、令和2年7月豪雨の影響で大量の土砂が堆積しました。
- ・ 取水口で約1,700m<sup>3</sup>、放水口で約2,500m<sup>3</sup>の土砂を排除しました(2021年3月完了)。

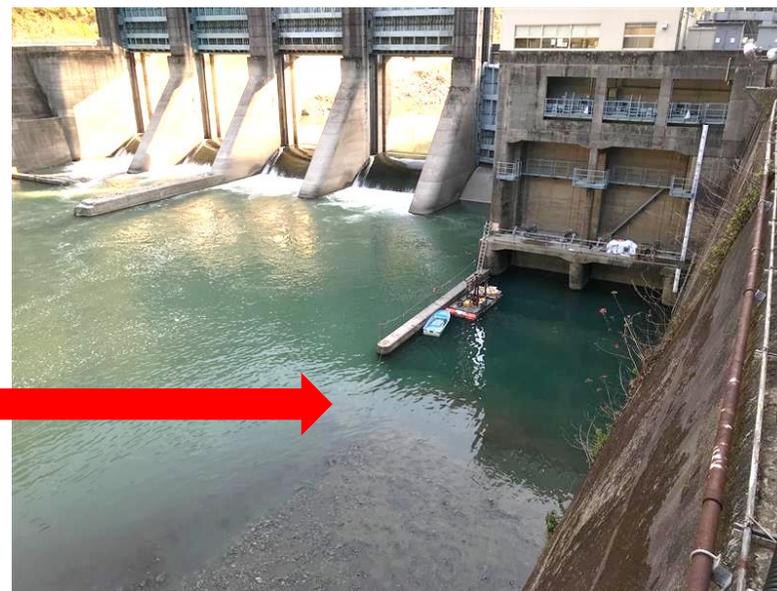
② 土砂排除後(2021年3月)
