平成 26 年 4 月 17 日

会社名 電源開発株式会社  
代表者名 代表取締役社長 北村 雅良  
(コード: 9513、東証第一部)  
問合せ先 秘書広報部広報室 課長 北風 正男  
(TEL. 03-3546-2211)

## 松浦火力発電所 2 号機での定期点検中の事故について (第 2 報)

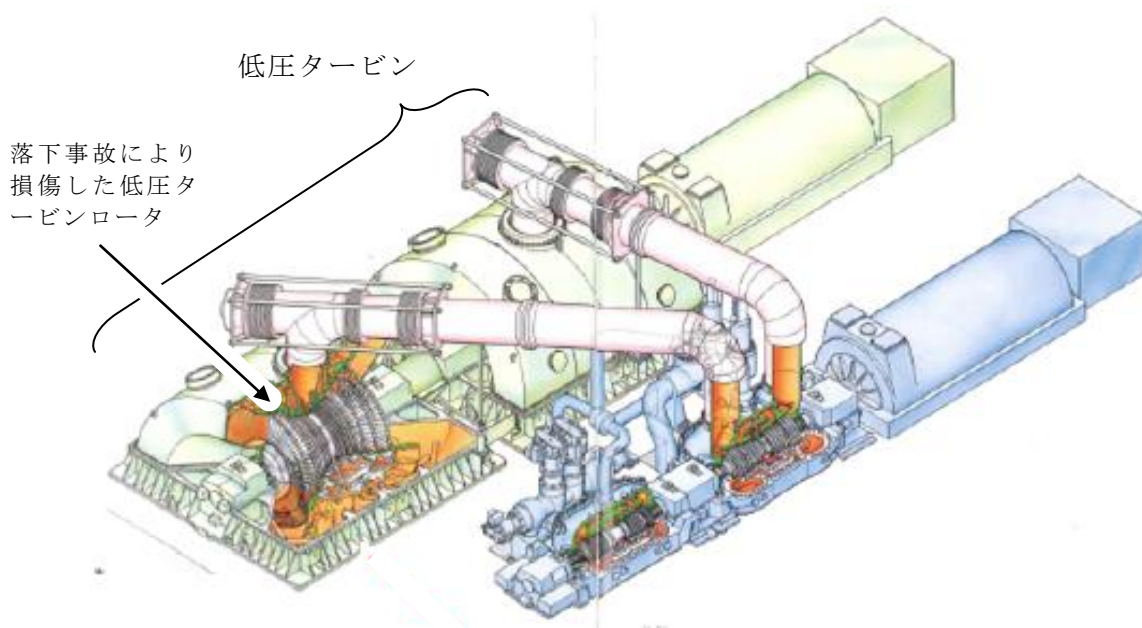
【松浦火力発電所 2号機 タービン・発電機 鳥瞰図】

平成 26 年 3 月 28 日に、定期点検中の松浦 2 号機の低圧タービンロータが落下し損傷する事故がありました (同日お知らせ済み)。現在、事故原因の特定を進めるとともに、早期の発電再開に向け以下の取組みを行っています。
