タービンロータ地切り～吊上げ時

再発防止対策

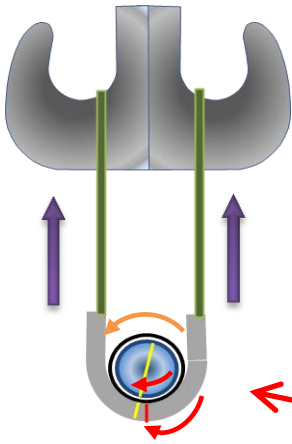
タービンロータ吊り下ろし時

- ・吊り下ろし時に、吊りビームとビンまたはピンと繊維スリングの拘束が解け動いたことで、繊維スリング左右の荷重差によるアンバランスが発現。
- ・吊りビームとタービンロータが傾き、揺動が発生。

・タービンロータが吊り具から滑り、傾きが大きくなり、落下に至った。

設備対策 (下図参照)	繊維スリングとピンの摩擦力低減対策 (ピン保護用のシート素材をゴムシートから摩擦係数の小さいフッ素樹脂シートに変更)
	吊りビームの振れ抑制強化 (振れを極力抑制するべく、チェーンブロックを吊りビームに展張)
管理対策	工事作業用の要領書の見直し (今回事故を踏まえた作業上の注意点等を明記し、作業の各段階におけるチェック機能の強化)
	工法等の変更時における情報共有の強化 (治工具・工法の変更時に、変更する内容や変更に伴う留意点等を含め工事関係者と共有し、問題点がないか確認する業務フローを構築)
