# 高知県国見山周辺における風力発電事業 風車機種変更・基数減少について

2025年1月  
電源開発株式会社  
陸上風力事業部

# 対象事業概要

# 風車機種変更の内容 ~本事業の課題への対応~

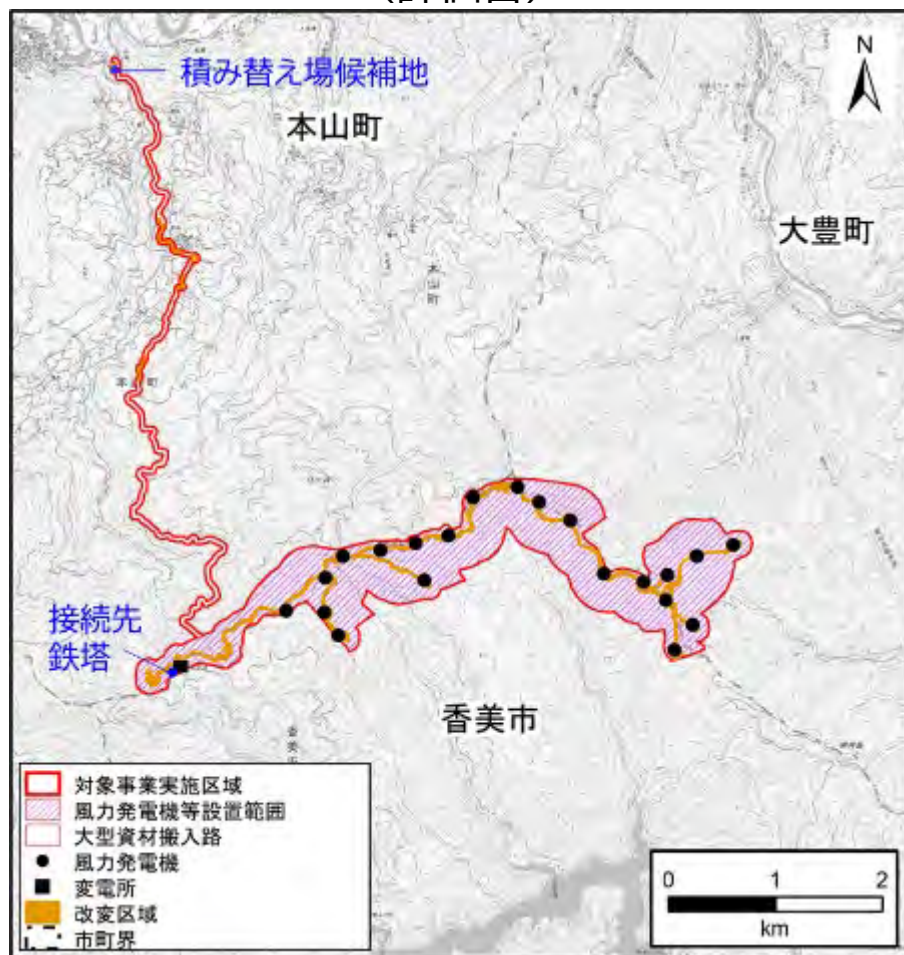
(評価書)

## 【対象事業実施区域及び風力発電機の配置】

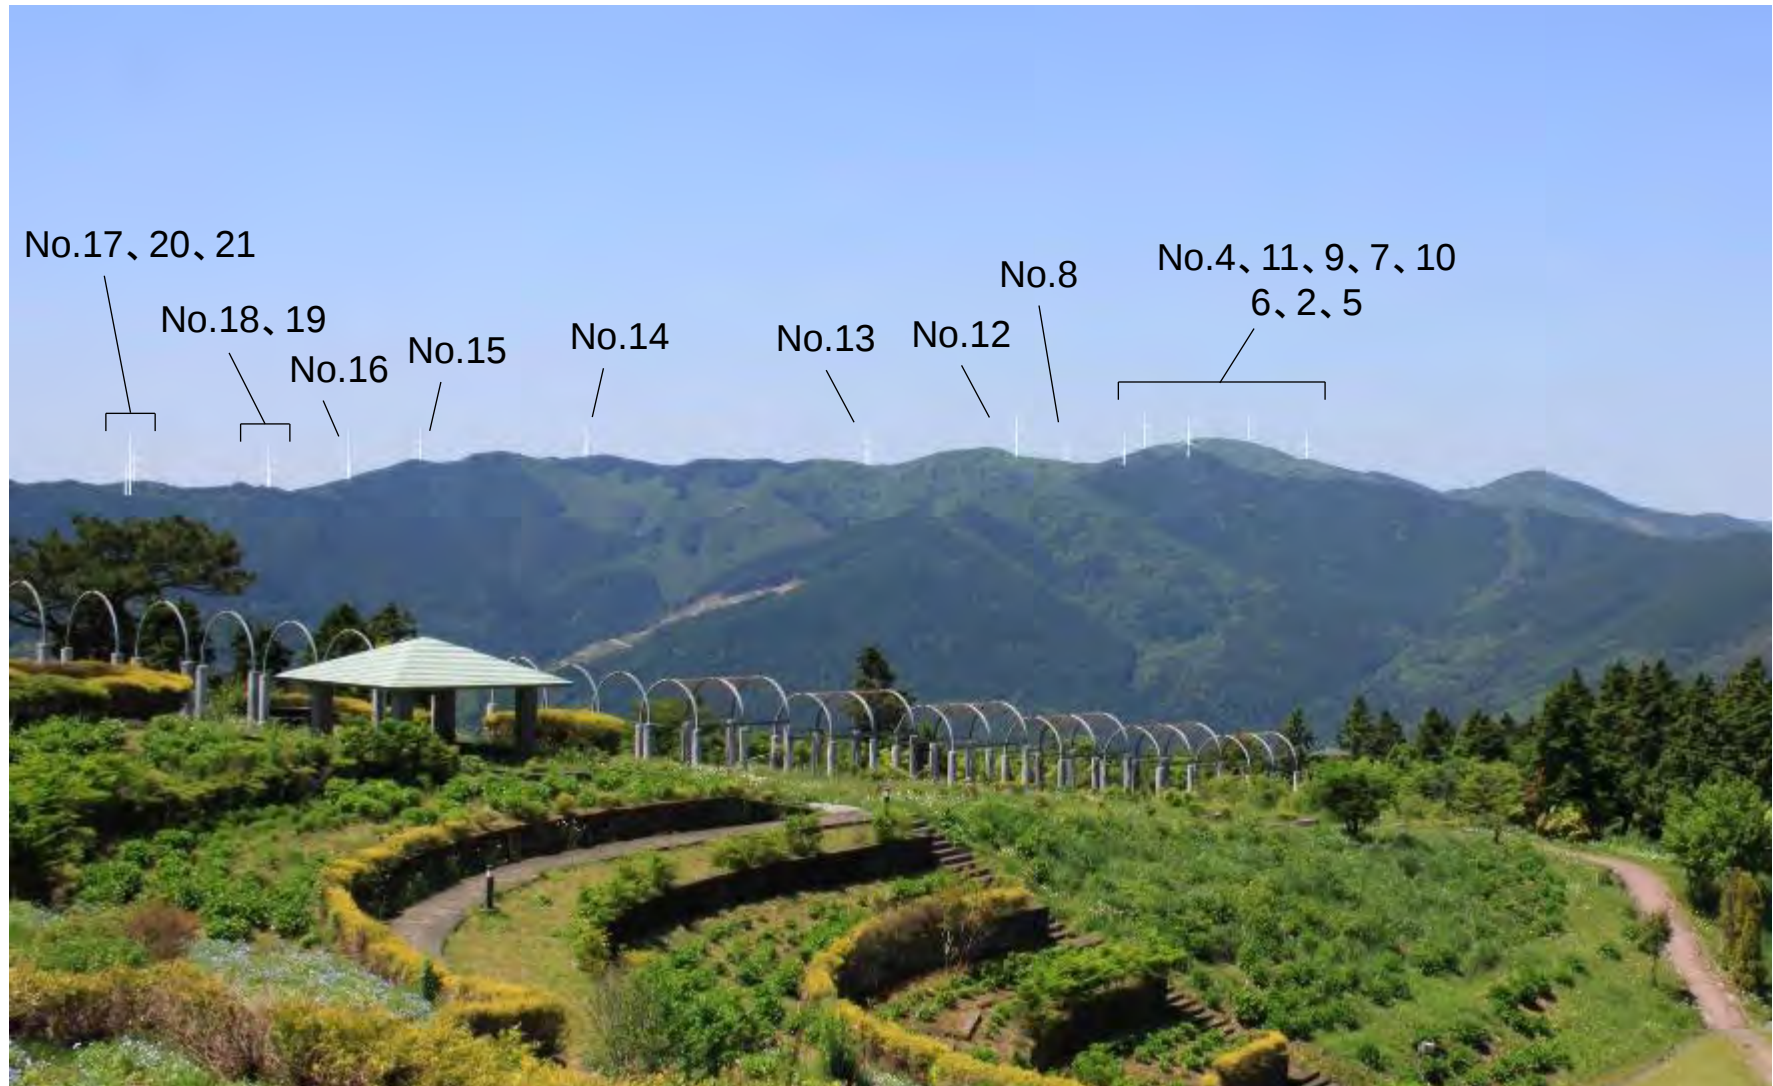
(評価書)

# 景観への影響(ゆとりすとパークおおとよ フォトモンタージュ)

| 区分 | No. | 名称 | 評価書 | | | 諸元変更後 | | |
|---|---|---|---|---|---|---|---|---|
| 主要な眺望点 | K-VP03 | ゆとりすとパークおおとよ | No.17 | 4,301 | 1.43 | No.17 | 4,301 | 1.76 |

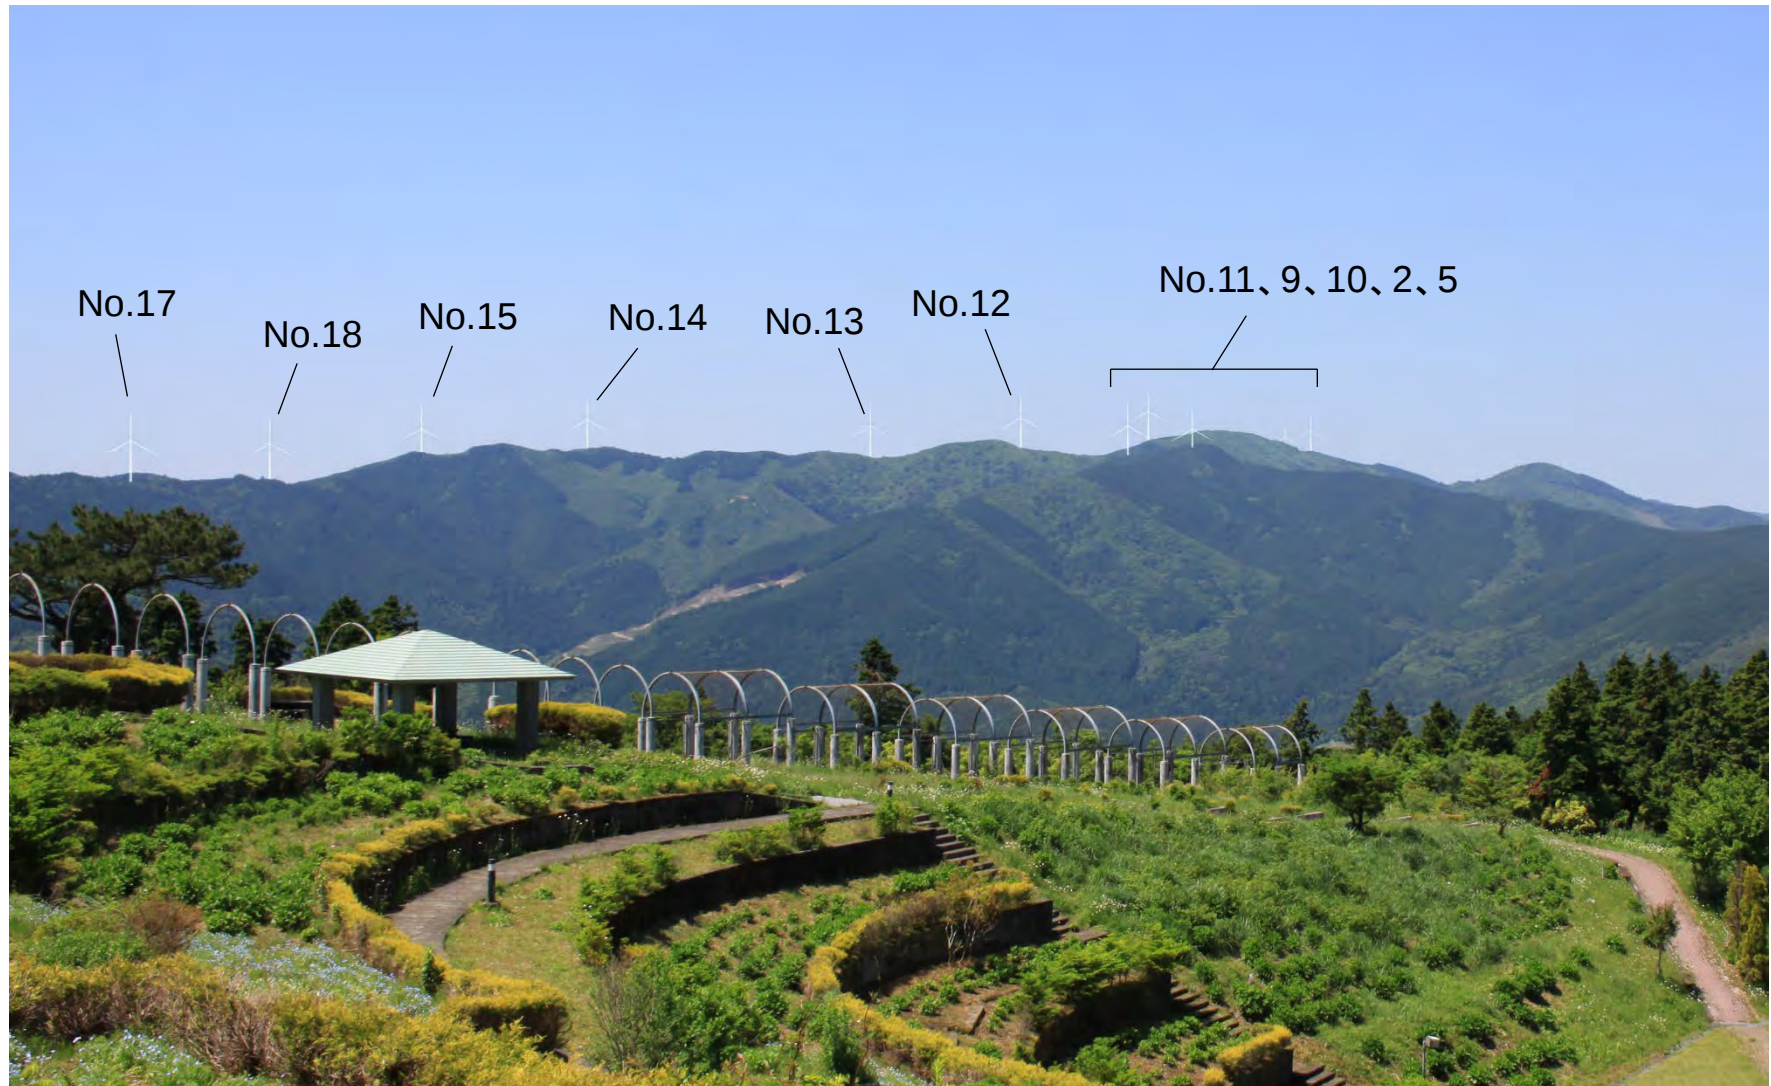
(風車機種変更後)

# 景観への影響(ゆとりすとパークおおとよ フォトモンタージュ)

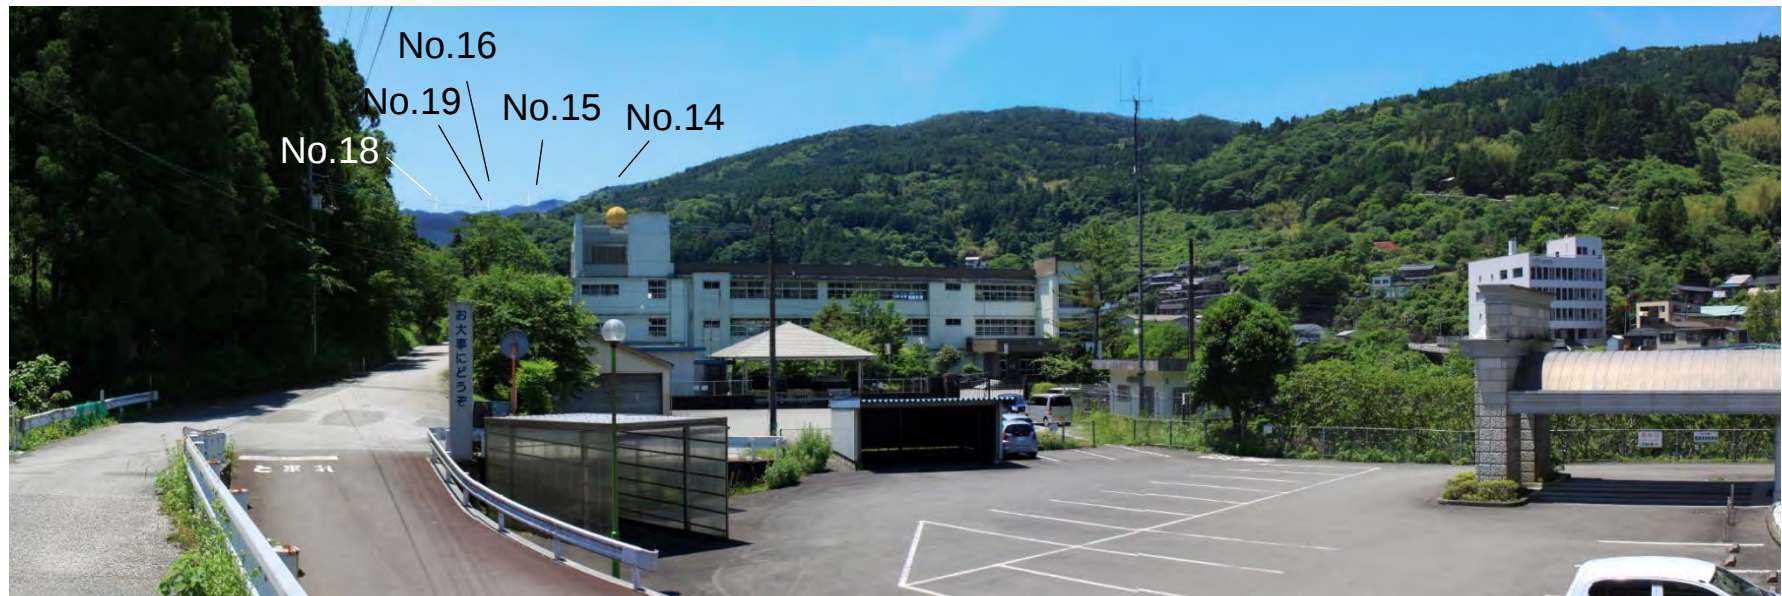
(評価書)

# 景観への影響(大杉中央病院 フォトモンタージュ)

| 区分 | No. | 名称 | 評価書 | | | 諸元変更後 | | |
|---|---|---|---|---|---|---|---|---|
| 日常的な視点場 | K-VP06 | 大杉中央病院 | No.18 | 4,513 | 1.44 | No.18 | 4,513 | 1.74 |

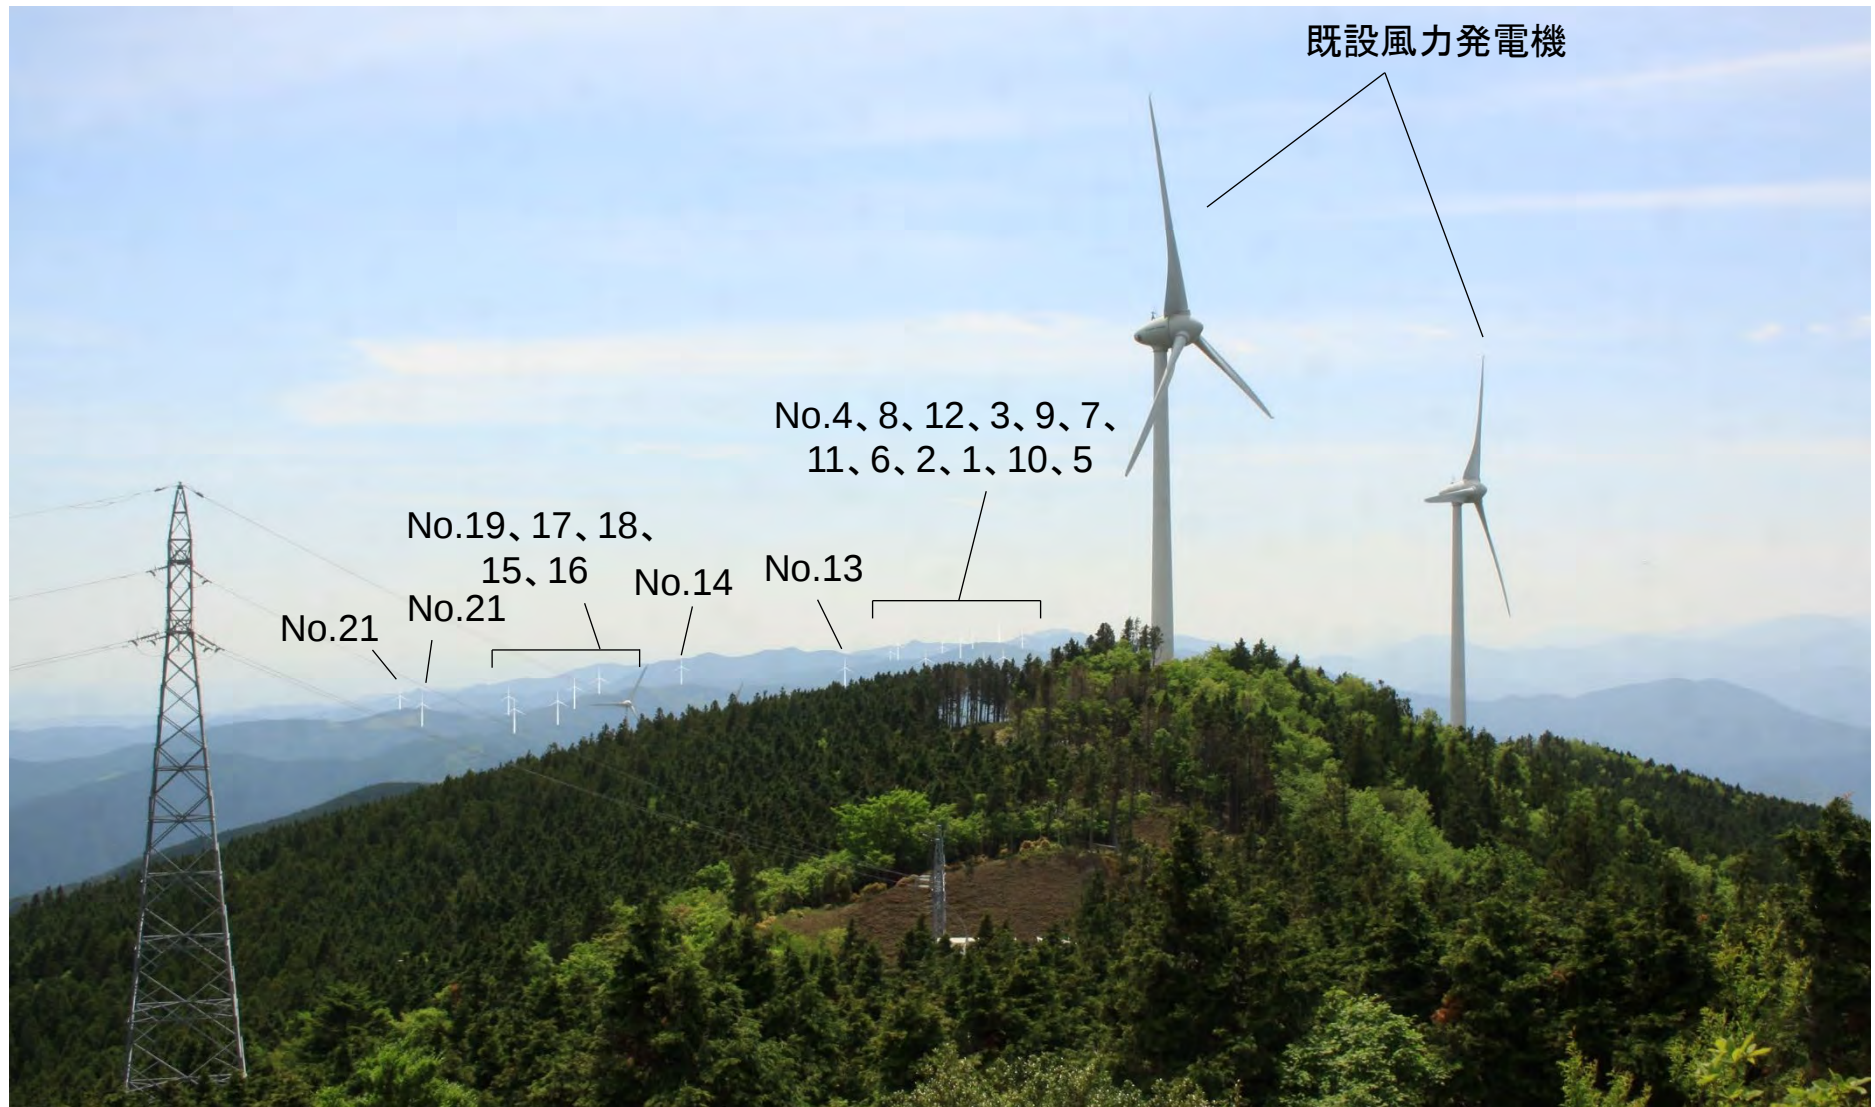
(評価書)

# 景観への影響(杖立山 フォトモンタージュ)

| 区分 | No. | 名称 | 評価書 | | | 諸元変更後 | | |
|---|---|---|---|---|---|---|---|---|
| | K-VP21 | 杖立山 | No.17 | 6,035 | 1.05 | No.17 | 6,035 | 1.28 |

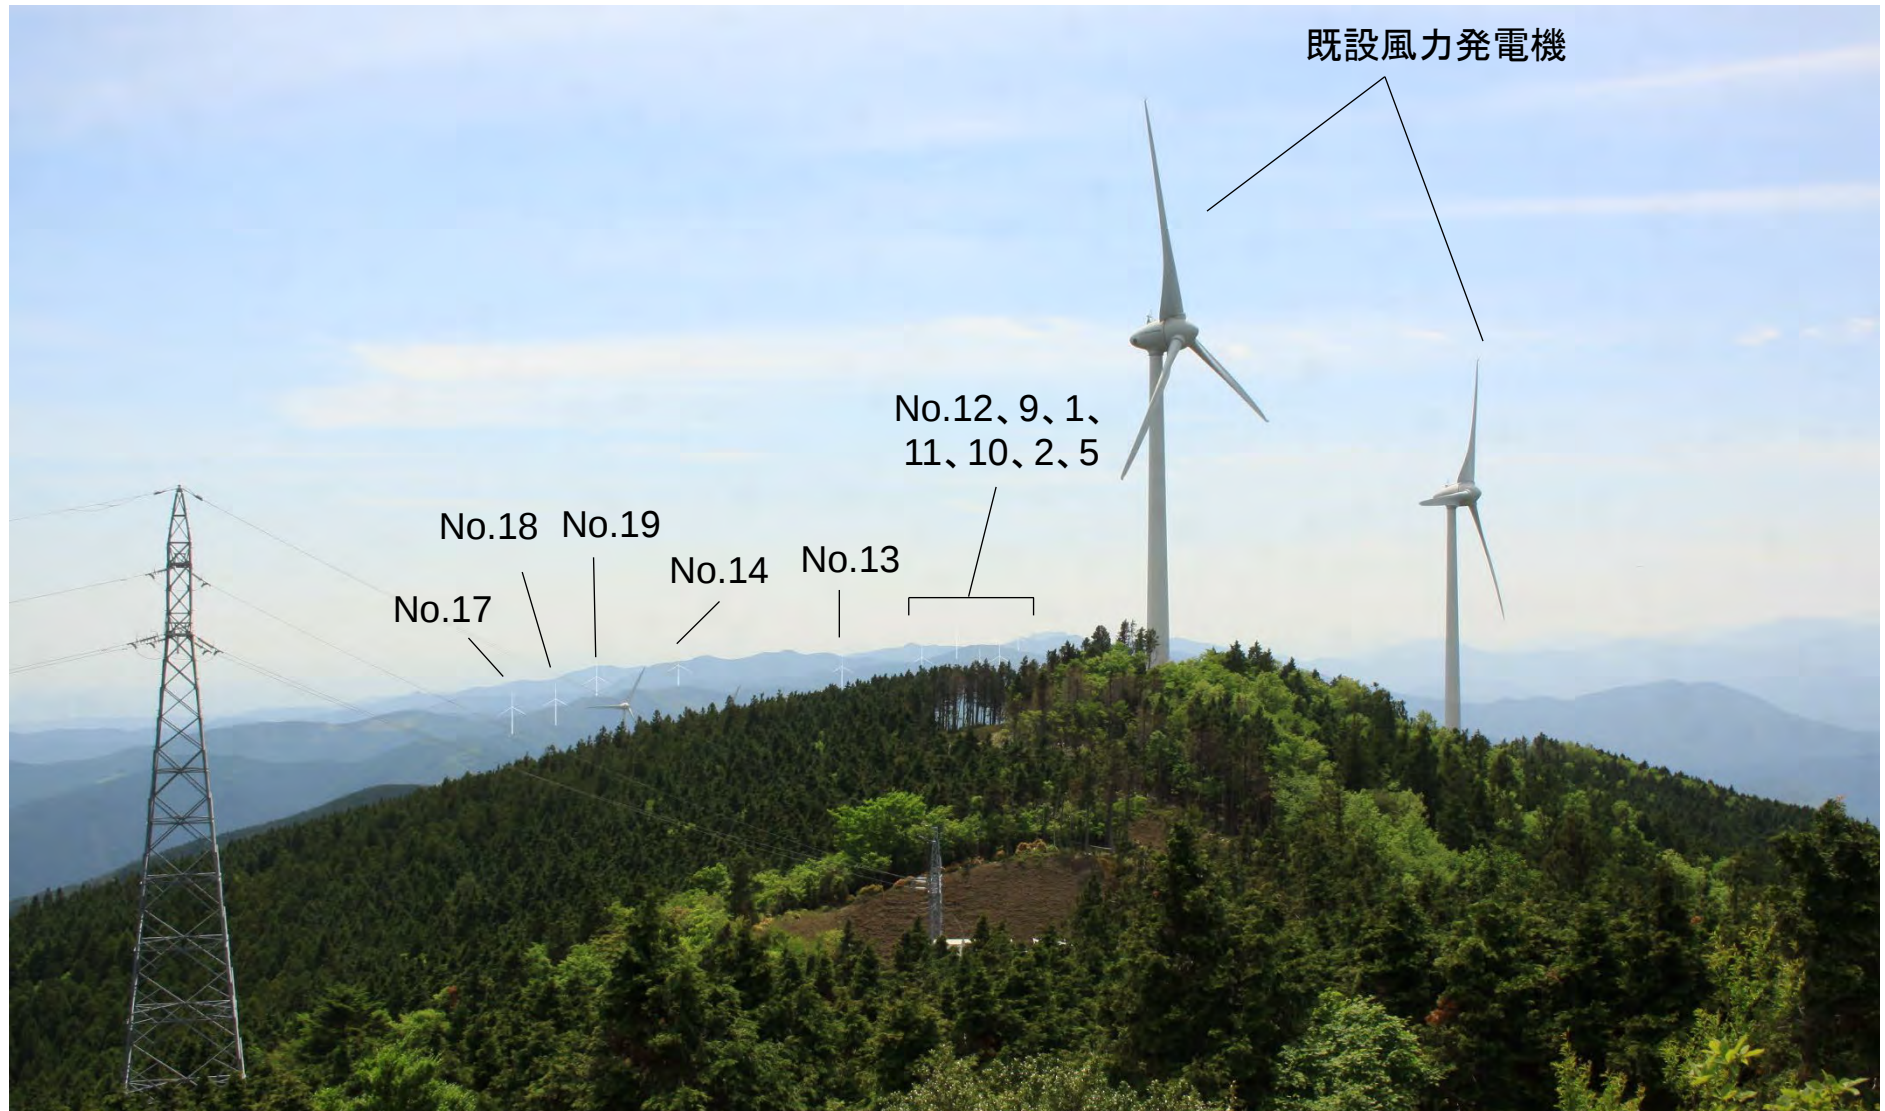
(風車機種変更後)

# 景観への影響(杖立山 フォトモンタージュ)

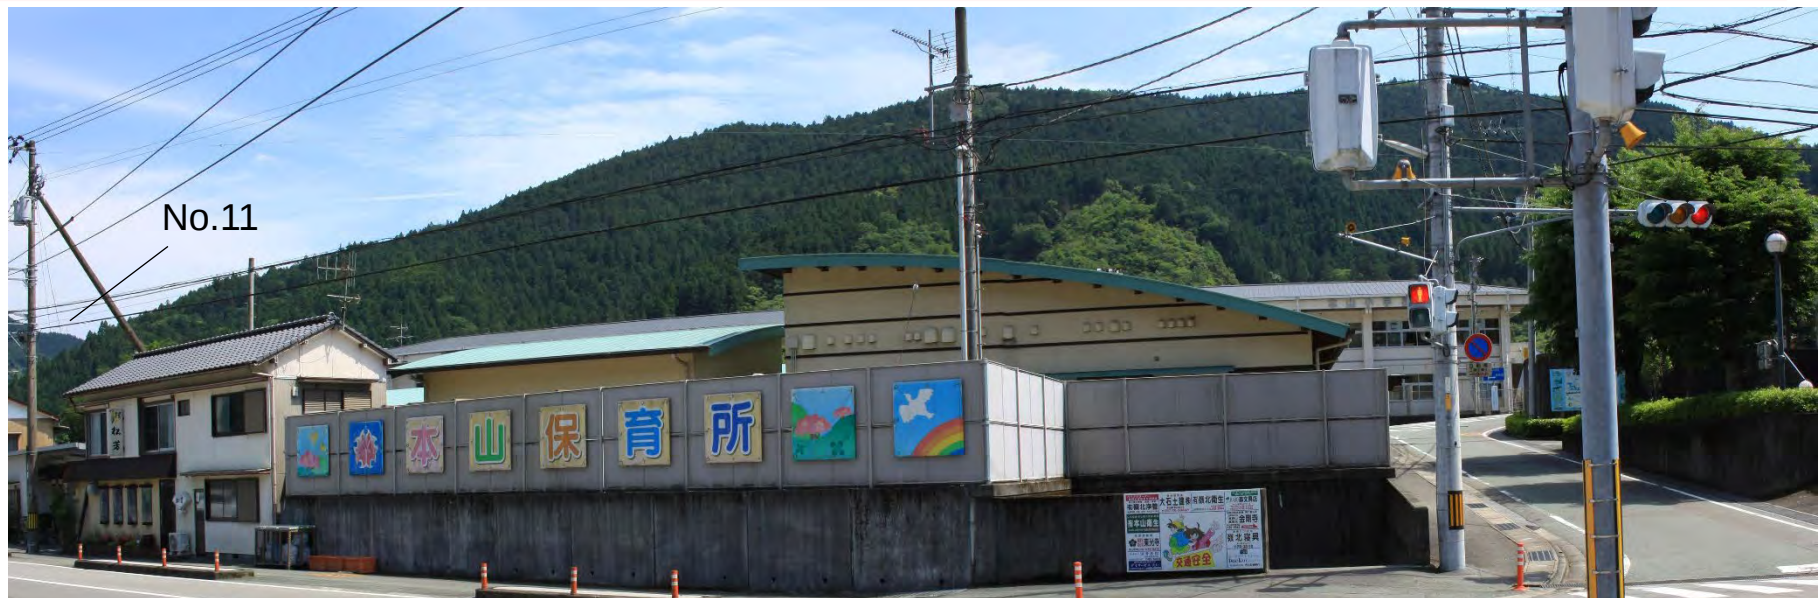
(評価書)

# 景観への影響(本山保育所 フォトモンタージュ)

| 区分 | No. | 名称 | 評価書 | | | 諸元変更後 | | |
|---|---|---|---|---|---|---|---|---|
| | K-VP19 | 本山保育所 | No.11 | 6,372 | 0.26 | No.11 | 6,372 | 0.47 |
